宜兴市张渚镇张渚南2 搬迁新建铁塔项目 “7·20”一般坍塌事故调查报告

宜兴市张渚镇张渚南 2 搬迁新建铁塔项目 “7·20”一般坍塌事故技术分析意见

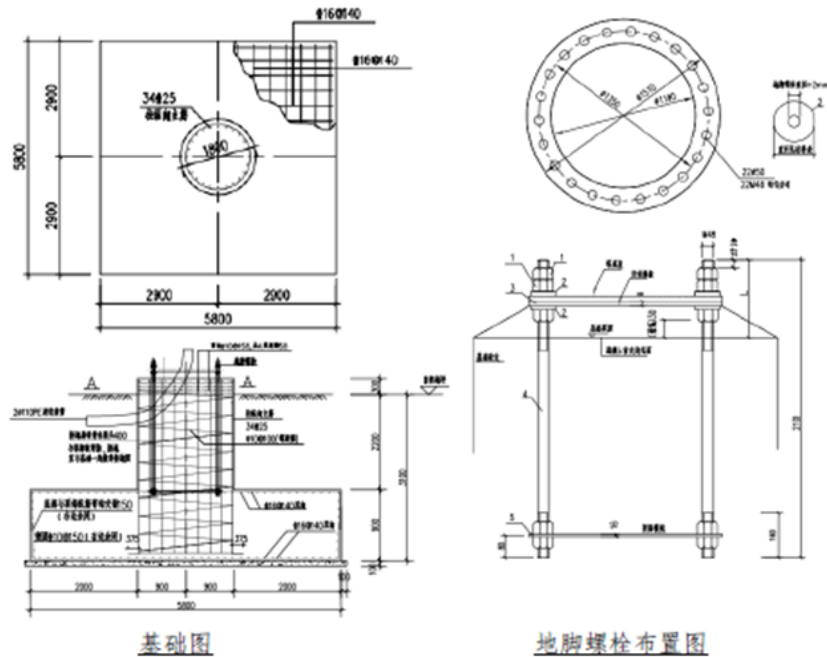
信号塔基础为钢筋混凝土独立基础，共设 22 根 M48 地脚螺栓，见下图：

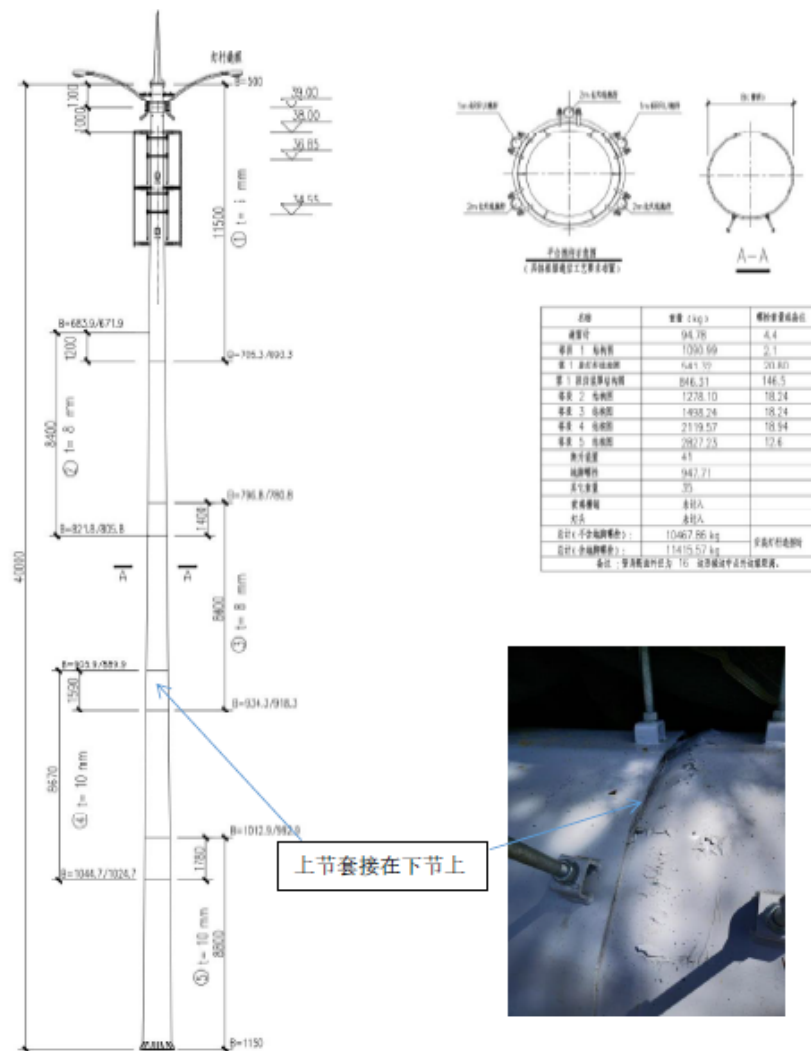
安装方式采用分节吊装，底节与基础地脚螺栓连接（安装顺序：调节螺母→垫片→定位模板→底节→拧固定螺母），以上各节逐节套入下一节上，由汽车起重吊装，汽车起重机型号为徐工牌 XZJ5440JQZ50K。信号塔参数见下图：

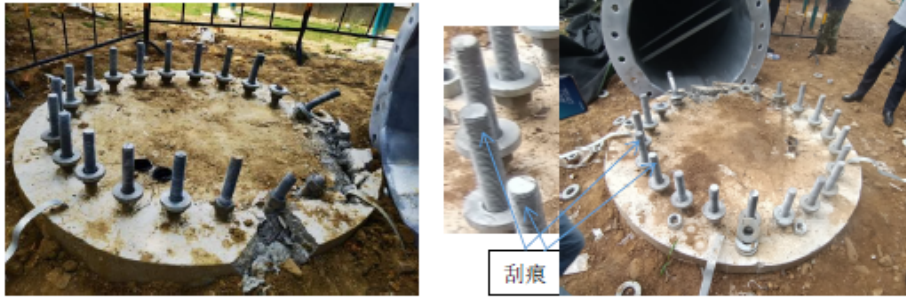
2. 现场勘查情况。基础地脚螺栓共 22 根，其中 14 根完好，靠近倒塌塔杆侧的另外 8 根螺栓中 2 根弯曲、6 根折断，螺栓的侧面（塔杆倒塌的反方向）有刮痕，基础局部表面破损，见下图：

信号塔塔杆底部法兰盘虽然套在基础地脚螺栓上，但固定螺母未拧，塔身底部与基础实际无连结，塔杆处于自由坐地不稳定状态，并随着塔杆逐节加高不稳定性不断加大，安装过程中塔身存在的垂直偏差、塔底点支承的临时调节螺母未全部顶紧塔底、塔底为点接触支承等因素使得铁塔自稳定能力进一步降低，当塔杆顶正常安装灯塔时产生的水平力作用形成的倾覆力矩大于塔杆自重形成的抗倾覆力矩时（抗倾覆临界水平力按不计其他不利因素影响即理想状态下计算，见计算书），塔杆必然倒塌。塔杆倒塌过程中，底部一侧从套入的基础地脚螺栓中滑出，另一侧将套入的地脚螺栓折弯折断，弯折的螺栓使得该处基础顶面混凝土破损。

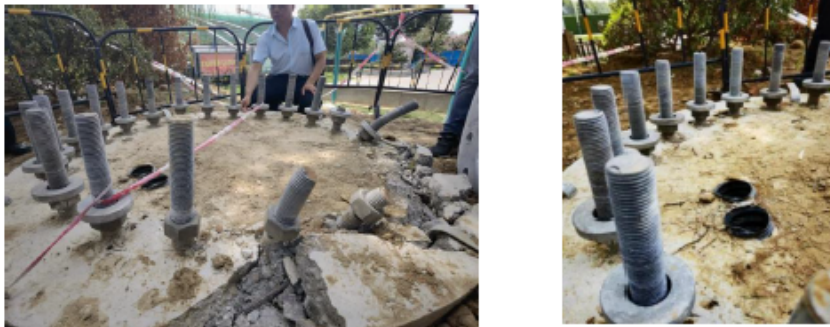
螺栓上口均未见有螺母拉脱痕迹，螺栓下调节螺母及垫片有高差，见下图：

信号塔底部与基础连接的地脚螺栓上的固定螺母未拧，信号塔与基础无有效连结，灯塔安装过程中塔杆产生的倾覆力矩大于自重形成的抗倾覆力矩是造成本次坍塌事故的直接技术原因。

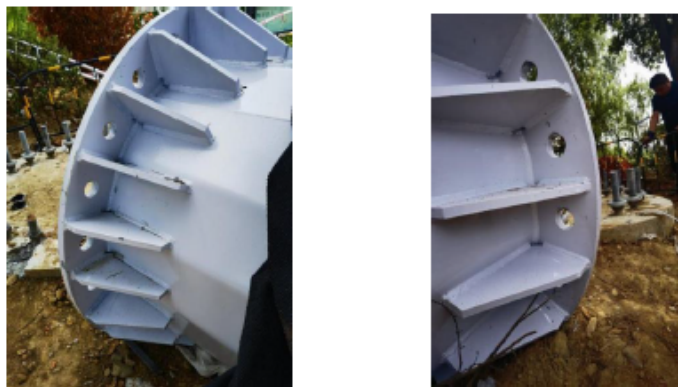
塔底法兰及螺栓孔未见有螺母拧固和拉脱损坏的痕迹，见下图：

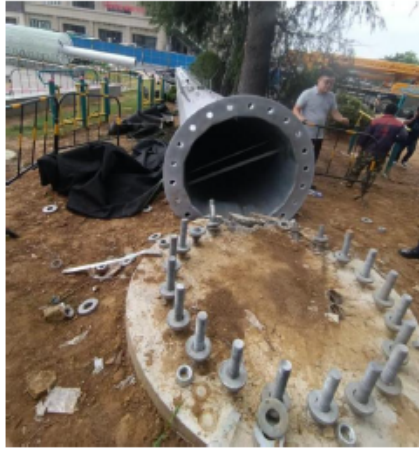
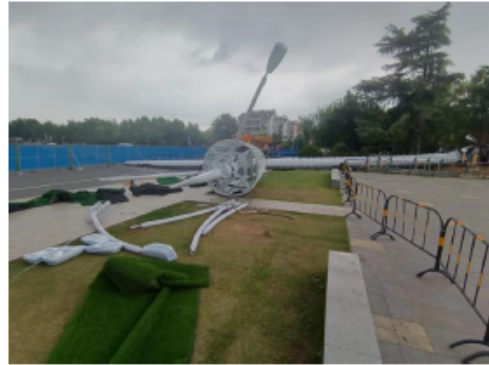
下部已套接成整体的4节塔杆倒于地面，套接部位完好，见下图：

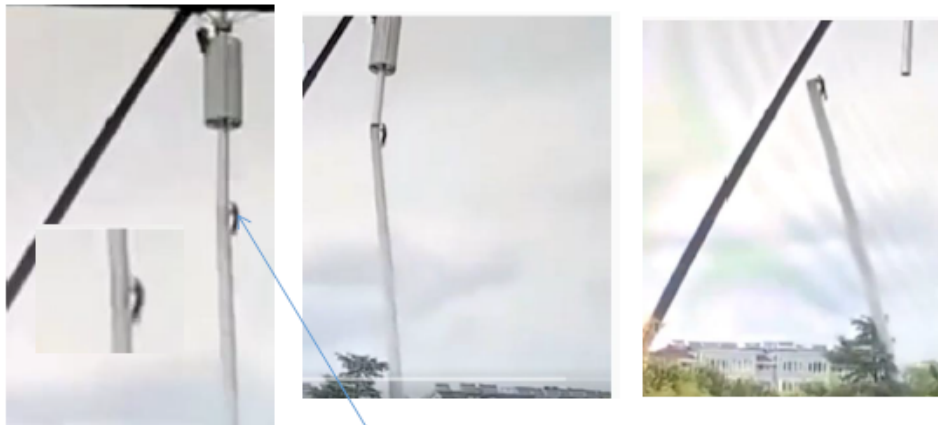
离地面约30m

3. 事发经过情况。事发当日在进行信号塔安装，事发时已安装了4节塔杆，正在安装第5节即最上面一节的灯塔，当事人位于塔杆上端（离地面约30m），配合吊车将灯塔节套在塔杆上，当吊车将该节吊运至塔杆上部套接作业时，下部塔杆倾斜倒塌，当事人随塔摔落地面，经抢救无效死亡。现场视频显示灯塔调运在塔杆上方套接对位时，未发现灯塔侧向撞击塔杆。见下图所示：
