# 无锡宜兴市海纳环保有限公司“3·20” 一般起重伤害事故调查报告

2023年3月20日14时20分许，位于宜兴市高塍镇的宜兴市海纳环保有限公司生产车间内，在货物装车过程中发生一起起重伤害事故，致一名运输车驾驶员受伤，经抢救无效于当日死亡。

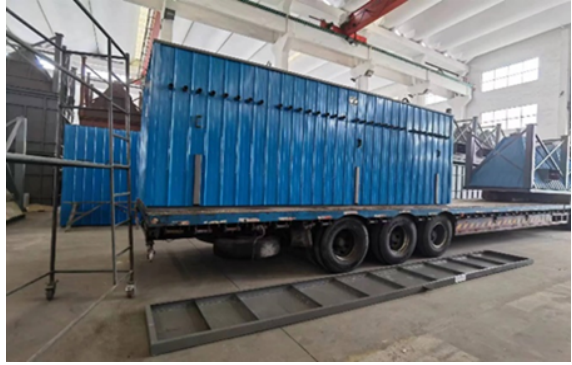
(图4 事故现场图)

事故发生于海纳公司9号车间内。一辆平板运输车呈南北向停于车间内靠近大门处，车头号牌为鲁UF86\*\*、挂车号牌为鲁BG6\*\*超。该运输车长约17米，宽约3米，挂车高约1.1米，挂车前后两端分别装有布袋除尘器的灰斗和上箱体，其中上箱体长约6.45米、宽约2.27米、高约2.3米，放置于挂车后端；紧挨车尾西北侧有一高约3米的脚手架；运输车旁边地面上有一钢结构平台，长约7.15米、宽约0.9米、厚约11厘米、重约400千克，中部一侧有一直径约4厘米的吊装孔；位于车尾西侧地面上有一钢丝单钩索具，长约3米，吊钩开口尺寸约6厘米。

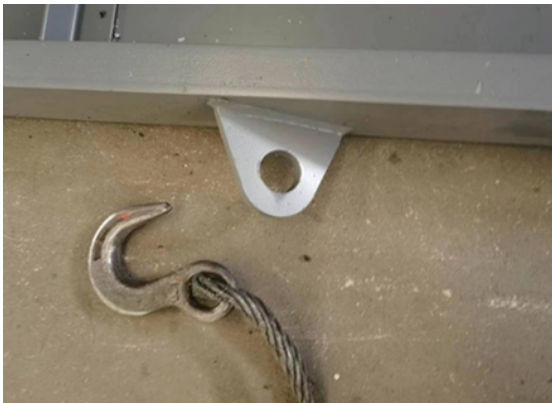
(图5 钢丝单钩索具和吊装孔图)

海纳公司员工在吊装作业时，钢构件下沿着力后，单钩索具的吊钩从钢构件吊装孔脱离，导致钢构件从上箱体上掉落，砸中擅自进入吊装区域的运输车驾驶员，这是该起事故发生的直接原

1. 杨某斌，海纳公司行车操作工，进行吊装时选用索具不当，应对本起事故的发生负有责任。

（一）海纳公司要深刻吸取本起事故教训，一是要认真开展岗位风险辨识，进一步制定和完善相应的安全操作规程，明确装卸作业过程中的安全要求；二是要健全并落实相关方管理制度，切实加强外来人员的安全管理；三是对具有较大风险的吊运等作业要安排专人进行安全监管，确保操作规程的遵守和安全措施的

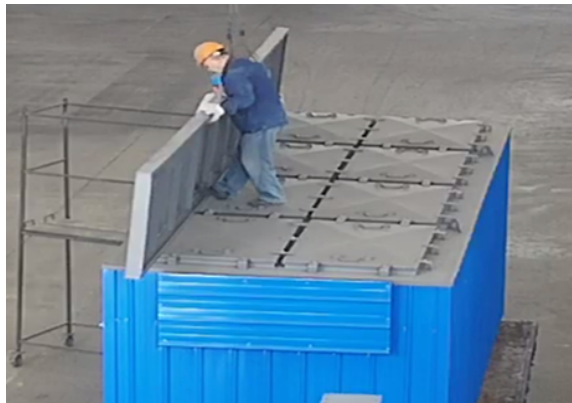
(图6 装车现场视频监控截图)

总经理杨某芳到现场查看装车情况。14 时许，9 号车间第一辆运输车装车完毕后开出车间，朱某卫驾驶第二辆运输车进入车间开始装车。14 时 20 分左右，杨某斌操控行车将灰斗和上箱体吊放到运输车上后，开始往运输车上吊放钢结构平台。杨某斌用单钩钢丝绳具勾住钢结构平台中部一侧的吊装孔，随后在运输车西侧约 4 米处操作行车，准备将钢结构平台放置于上箱体上部西侧；蒋某军在上箱体上扶着钢结构平台并指挥放置就位；翁某新站在车尾移动脚手架上扶着钢结构平台，辅助蒋某军将平台放置到位。钢结构平台下沿触碰到上箱体时，蒋某军用右脚抵住钢结构平台下沿，双手扶着钢结构平台上沿摆动调整放置位置。此时运输车驾驶员朱某卫走近杨某斌询问装车情况，然后走向运输车旁查看。蒋某军在调整钢结构平台放置位置过程中，单钩索具的吊钩自行从吊装孔内脱离，钢结构平台往外倾倒，从上箱体掉落至地面，砸中刚刚走到运输车旁边过来查看装载情况的朱某卫。
